# *Vuosiyhteenveto Pomarkun kunnan Riuttan kaatopaikan suoto- ja valuma- vesien tarkkailusta vuonna 2025*

## Vuosiyhteenveto Pomarkun kunnan Riuttan kaatopaikan suoto- ja valumavesien tarkkailusta vuonna 2025

Tutkimusraportti, 19.12.2025

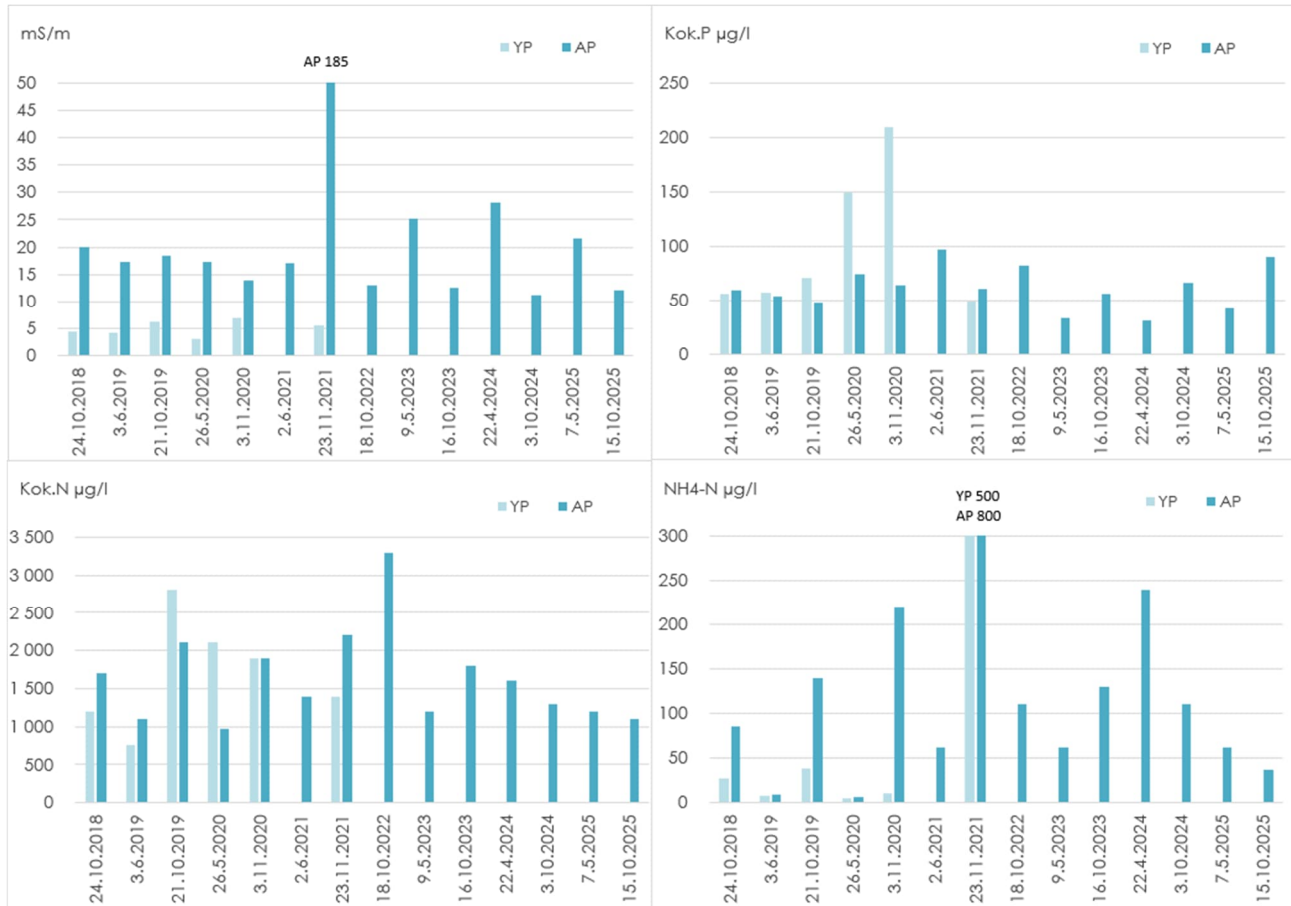
Kuva 4.1. Sähkönjohtavuus ja ravinnepitoisuudet kaatopaikan ylä- ja alapuolisessa ojassa havaintoajankohdittain vuosina 2018–2025. Yläpuolisesta ojasta ei saatu näytettä kevään 2018 ja 2021 havaintokerroilla, lokakuun 2002 havaintokerralla eikä vuosien 2023 tai 2024 kummallakaan havaintokerralla.

Sähkönjohtavuuden arvo oli keväällä selvemmin koholla luonnontasosta (kuva 4.1). Typpipitoisuus (1100–1200 µg/l) oli koholla molemmilla havaintokerroilla (kuva 4.1). Ammoniumtypen määrä oli 37–61 µg/l ja pitoisuudet olivat pienempiä kuin muutamalla aiemmalla havaintokerralla. Fosforipitoisuus (43–91 µg/l) oli myös koholla luonnontasosta. Kloridipitoisuus oli 4,1–4,4 mg/l. Rautaa todettiin molemmilla havaintokerroilla runsaasti. Koska yläpuoliselta pisteeltä ei saatu näytettä, niin kaatopaikan vaikutusta ei pystynyt täysin arvioimaan. Myös suovesillä on todennäköisesti vaikutusta etenkin typpiyhdisteiden osalta. Suovesissä typpipitoisuus ja ammoniumtypen määrä ovat luontaisesti koholla.
